## ÖVERLÅTELSEBESIKTNING

Umeå Tjälamark 3:31  
Piparbölevägen 36  
905 91 Umeå

Ort: Umeå  
Rapportdatum: 2026-06-03  
Besiktningsdatum: 2026-05-29

Löpnummer: 2026-3-00126

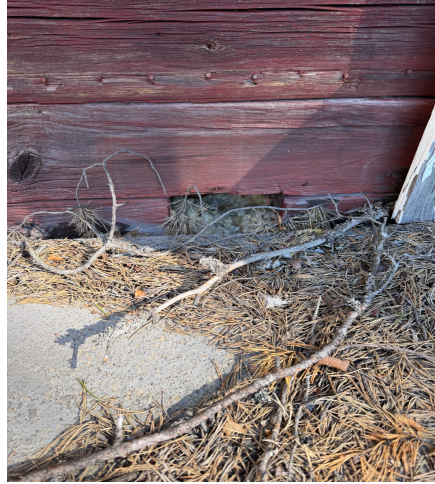
<b>Mark:</b>	-
<b>Krypgrund:</b>	<p>Det är förhöjda fuktvärden och mögelpåväxt på blindbotten. Det känns en avvikande lukt i utrymmet. Det finns organiskt material på marken.</p>  
<b>Grundmur/ hussockel:</b>	<p>Delar av sockeln ligger utan för timmerfasaden. Det saknas tätninglist i överkant på platonmattan (källarens utvändiga fuktskydd).</p>  
<b>Fasad:</b>	<p>Det finns sprickor i timmer. Sprickor och hål i timmer som är tätade med fogs-kumm. Det finns rötskador i timmer. Det är hål i timmervägg i anslutning mot balkongen.</p>

Orsak till och omfattning av skadorna i krypgrund/plintgrunden bör undersökas ytterligare av sakkunnig.

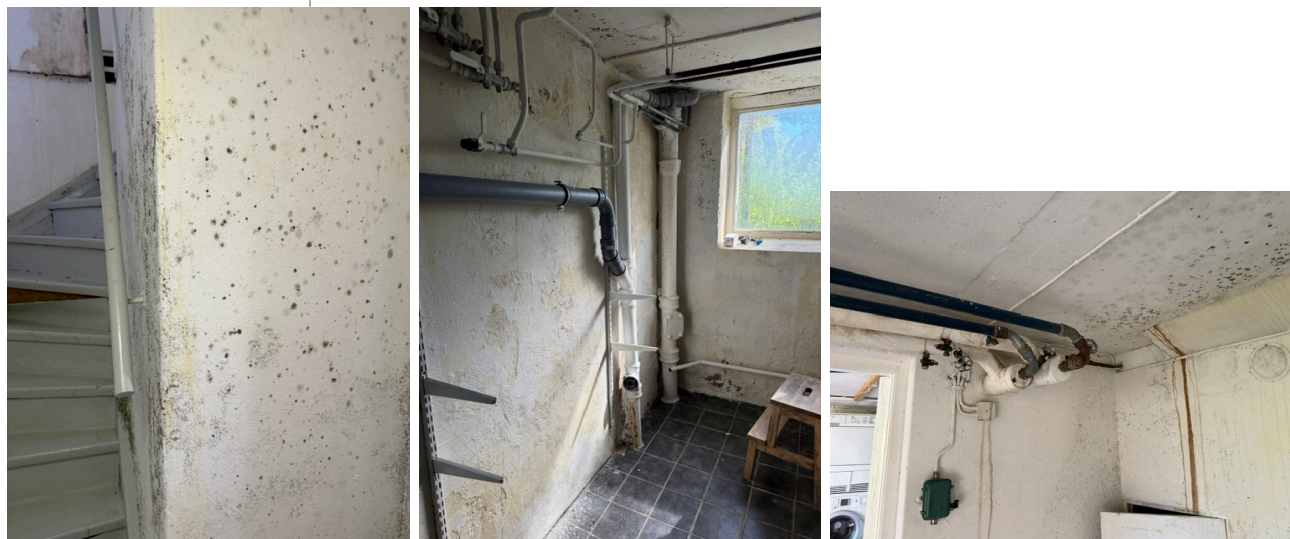
Källaren var inte besiktningsbar på grund av den extremt starka och avvikande lukten i hela källaren.

Det känns en kraftigt avvikande lukt i hela hus och framförallt i källaren. I källaren luktar det så kraftigt att utrymmet inte var besiktningsbart vid besiktningsstillfället. Det är förhöjda fuktvärden i väggar och golv i kök, allrum, wc och hallen. Omfattningen av detta skall kontrolleras.
